# STAVEBNÍ DENÍK

REKONSTRUKCE VO - LITEŇ  
FVE

| Název stavby: | Rekonstrukce VO - Liteň FVE | Číslo stavby dle stavebníka: | |

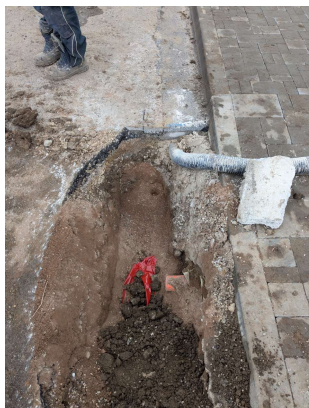
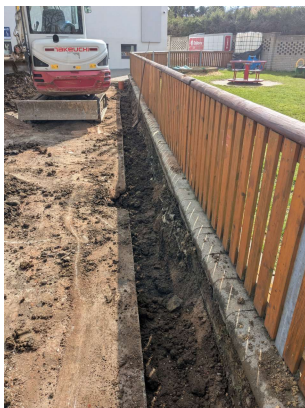
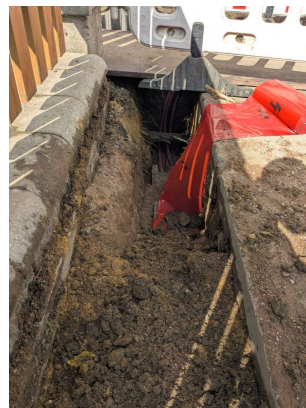
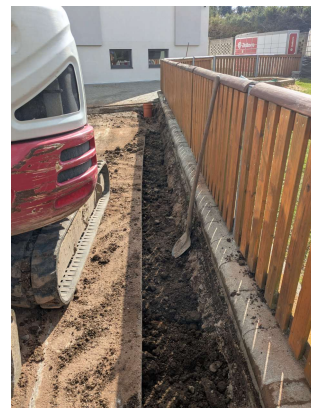
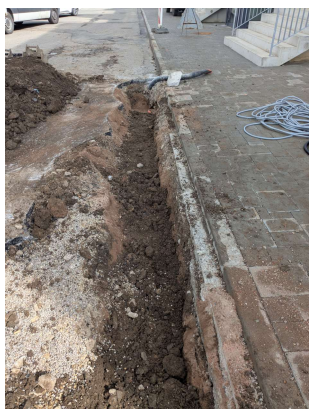
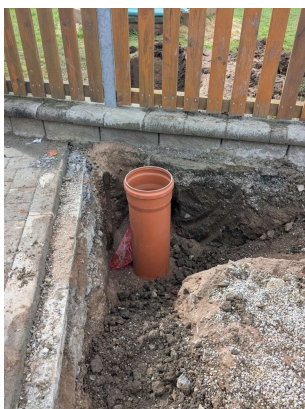
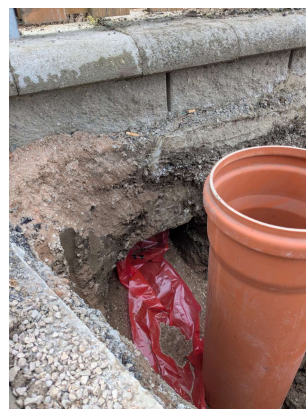
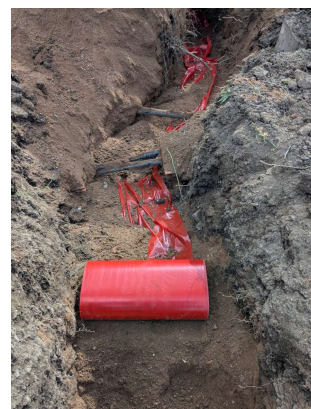
Kabelové trasy kabelů VO i kabelů do kabelové šachty byly zaměřeny pomocí GNSS přijímače Emlid RS3. Zaměřeny byly i polohy dvou kabelových spojek. V místě zatáčky kabelové trasy v JZ rohu parkoviště byl, na základě konzultace s panem starostou, umístěn pouzdrový základ pro umístění vánočního stromku. Následně byl proveden zához kabelů v chráničkách zásypovým recyklátem do výšky 10 cm nad výšku uložení chráničky. Následně byla v celé délce kabelové trasy uložena červená výstražná fólie s bleskem. Na fólii byl uložen výkopek, který byl následně zhutněn vibračním pěchem. Pouze okolo pouzdrového základu se nechalo místo pro zabetonování a také v místě vyústění chrániček z RVO pod chodníkem se nechala malá část výkopu otevřená, protože zde se bude protahovat kabel do nového úseku až ve čtvrtek 3.4.2025.

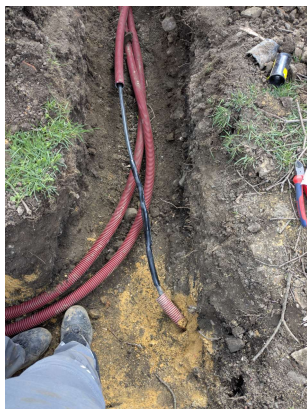
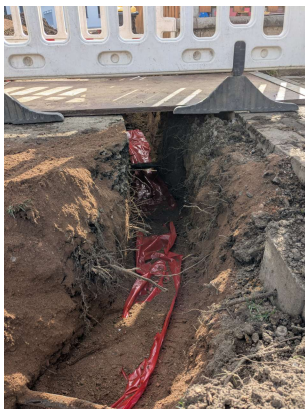
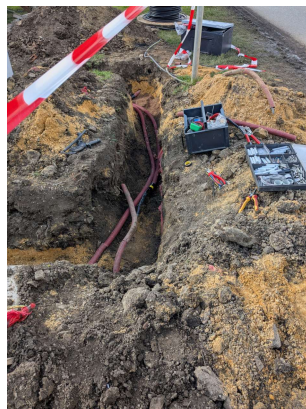
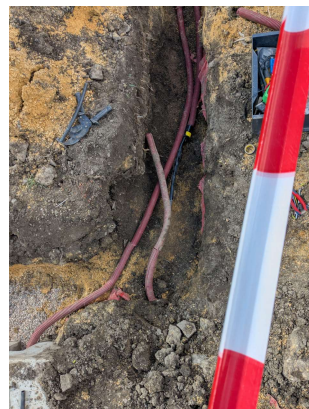
Byly uloženy 3 kabely CYKY-J 4B10 z RVO. První kabel do stožáru 178 v ulici Nádražní (na trase byla udělána kabelová smrštitelná spojka). Druhý kabel byl zatažen z RVO do přechodového stožáru 220 v ulici Nádražní. Třetí kabel byl zatažen z RVO k základu stožáru 220, kde byl spojen smrštitelnou kabelovou spojkou na kabel uložený v předchozí etapě, který vede ke stožáru 53 v ulici Nádražní.

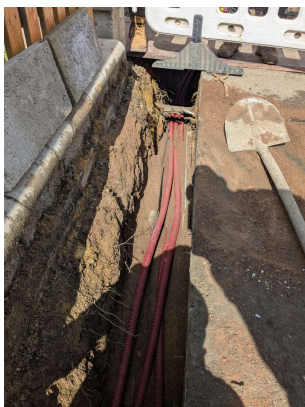
PXL\_20250401\_120855880.jpg

Ve 13.00 se dostavil technik od společnosti Gasnet, aby zkontroloval křížení kabelů VO a plynovodu. Při výkopu nebylo potrubí plynu odhaleno, technik zkontroloval a potvrdil tuto informaci. Bylo domluveno, že budou použity žlaby v délce jednoho metru před a za křížení, dle podmínek souhlasného stanoviska. Křížení v místě parkoviště bylo dovoleno použít krycí desku pouze na první žlaby (0,5 m) před a za křížení a druhé vzdálenější žlaby nechat bez krycích desek.

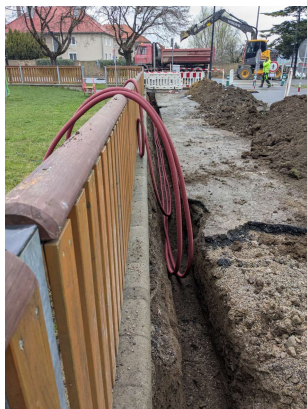
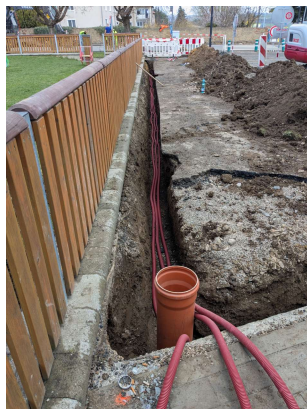
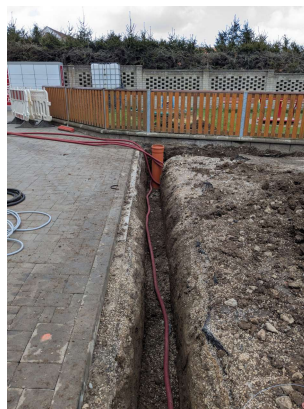
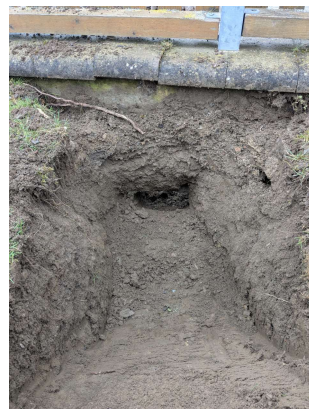
Dnes bylo dokončeno hloubení výkopů podél hrany parkoviště až do místa, kde z pod chodníku ústí 3 chráničky D80, které vedou do nové RVO. V celé délce výkopu je dodržena hloubka 80 cm. Dále byl vyhloubena jáma pro uložení kabelové šachty v rohu dětského hřiště. Do jámy byl také rypadlem prokopán prostup od kabelové trasy z parkoviště, aby mohly být dovnitř zataženy kabely z RVO.

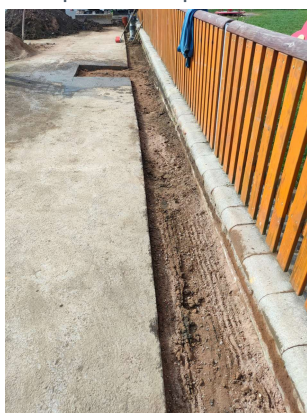
IMG-20250402-WA0010.jpg

Od rána probíhá zasypávání výkopu a hutnění po vrstvách. Dále bylo nutné zaříznout poškozené části živičného krytu. Napojení na stávající dlažbu bylo nutné vyztužit betonem, aby nedošlo k uvolnění první řady dlaždic. Do rohu parkoviště před kinem byla uložena trubka pro budoucí osazení vánočního stromčku.

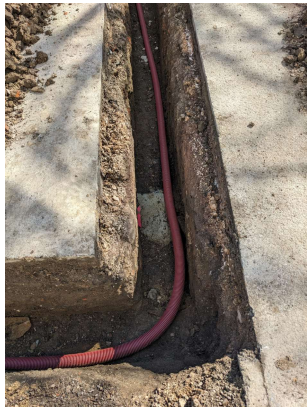
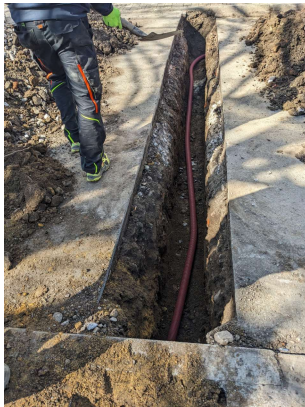
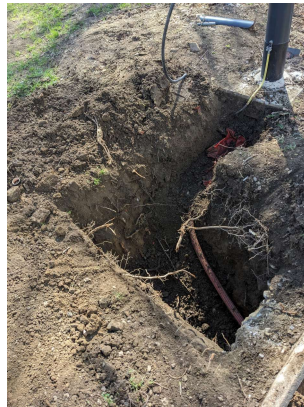
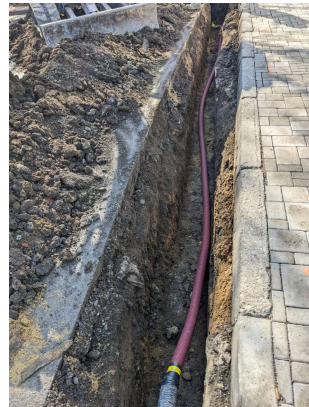
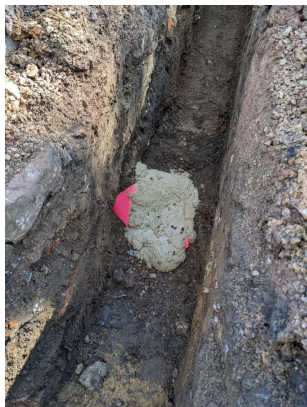
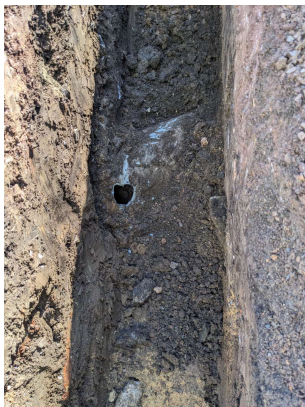
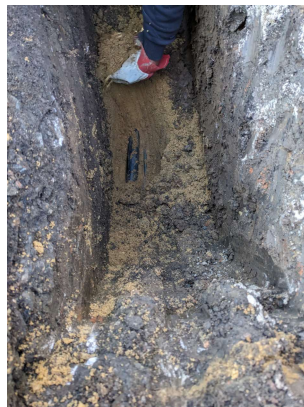
Dnes proběhl výkop kabelové rýhy a překop přes komunikaci Chrástecká u kina. V kabelové trase jsme našli kabel ČEZ, který byl vytyčený na jiném místě. Výkop jsme posunuli mírně ke kinu, aby nebyl uložen přímo na inženýrské síti. Hloubku výkopu v místě souběhu jsme snížili na 80cm tak, aby nebylo dotčeno stávající kabelové lože. Nový kabel VO je uložen v chrániče průměru 63cm. Během výkopu byla poškozena neznámá odvodňovací trubka. Opravili jsme ji betonovou záplatou. Hloubka výkopu v komunikaci je 100cm. Plynové zařízení nebylo odkryto, narazili však na folii v místě vytyčení. Ke kontrole byl zavolán pracovník gasnet.

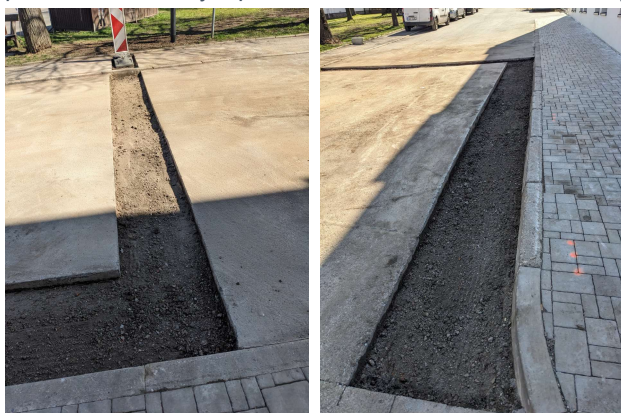
PXL\_20250403\_115044101.MP.jpg PXL\_20250403\_115035346.jpg

Kabelové vedení bylo zasypano pískem a následně bylo provedeno zhutnění po vrstvách do původní výšky zemní pláně. Nakonec bylo provedeno srovnání konečné vrstvy a příprava podkladu pro asfaltování.

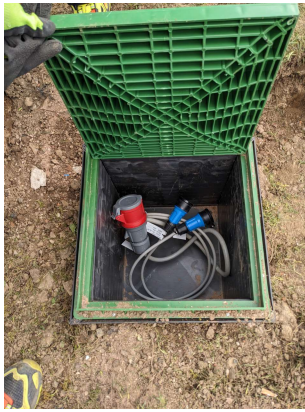
PXL\_20250408\_134139078.jpg

Byla provedena montáž kabelové šachty na dětské hřiště. Následně byly kabely osazeny zásuvkami dle domluvy. Zásuvky jsou v šachtě označeny štítky.

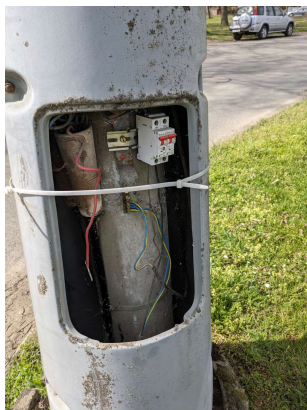
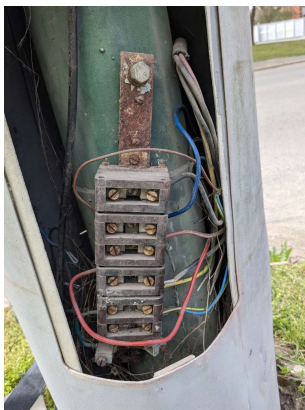
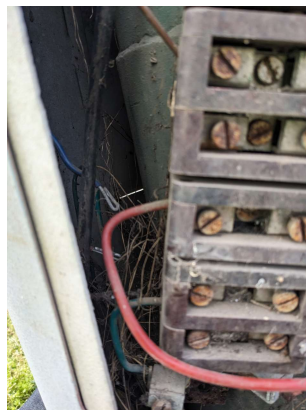
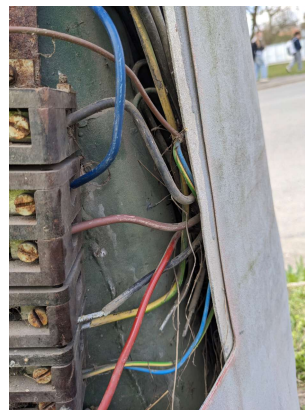
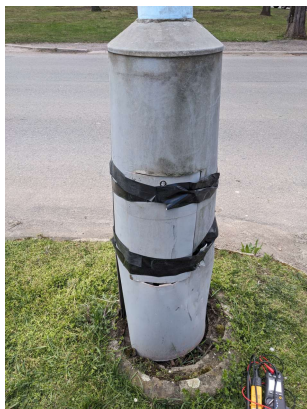
Bylo provedeno měření úseku mezi podružným rozvaděčem SM55. Vyšlo, že propojovací kabel byl částečně přerušen. Soustava byla přepojena na dvě funkční žíly. Černá žíla byla přeznačena na zelenou. Hodnoty izolačních odporů jsou nízké.

Následně byl proměřen další úsek SM55 a SM56. Tento úsek má vysoké hodnoty izolačního odporu řádově >100Mohm. Ne však všechny žíly jsou průchozí. Zapojení bylo přepojeno na dvě průchozí žíly. V SM 56 bylo odpojeno vrchní - přepojení do ulice Sokolská.

Doporučujeme výměnu úseku v nejbližším možném termínu.

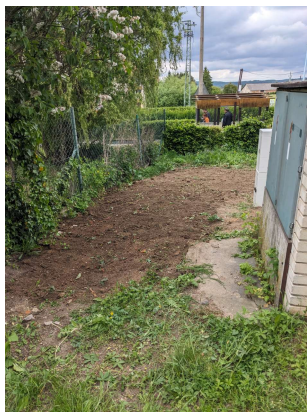
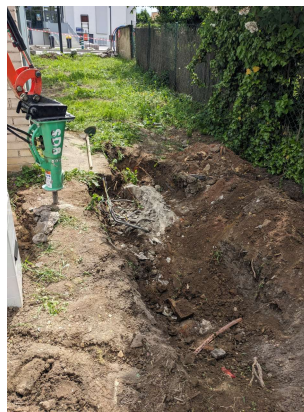
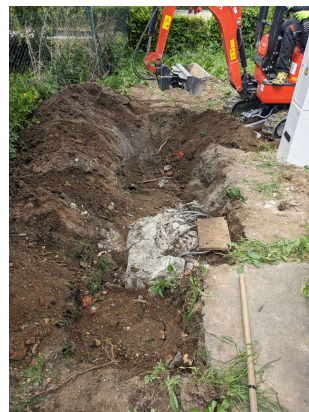
Byla provedena demontáž starého rozvaděče VO. Všechny vnitřní díly byly demontovány. Následně odříznutá plechová skříň. Stávající kabely byly stočeny do země vedle základu. Monolitický základ byl částečně rozpojen pneumatickým kladivem na bagru. Během výkopových prací byl odkryt kabel čezu.
